RAPPORT D'EXPERTISE RETROEXPERTISE

Date du rapport : 22/04/2016

FIAT Dino 2400 Coupé

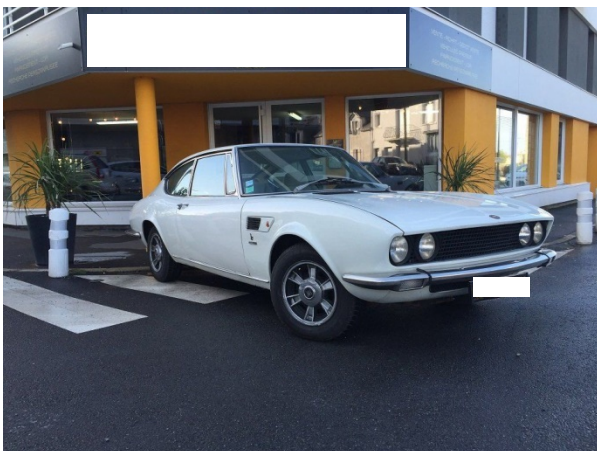
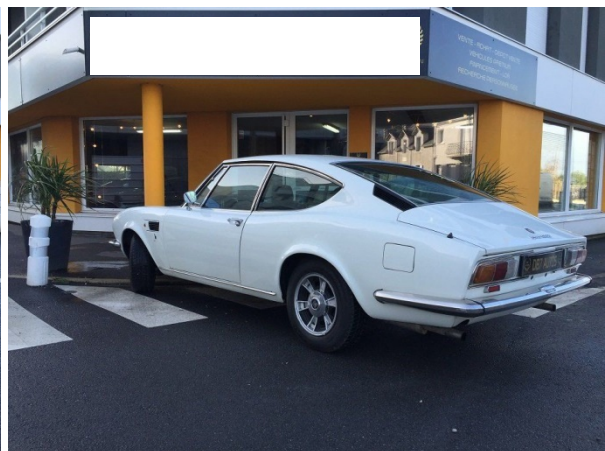
Photos issue du site internet du vendeur, les photos d'ensemble du véhicule étant de mauvaise qualité.
